Hydrofobisten koekohteiden seurannat vuoteen 2015

Liikennevirasto

Helsinki 2017

Nuutti Vuorimies: Hydrofobisten koekohteiden seurannat vuoteen 2015. Liikennevirasto, kunnossapito-osasto. Helsinki 2016. 149 sivua ja 3 liitettä. ISBN 978-952-317-397-2.

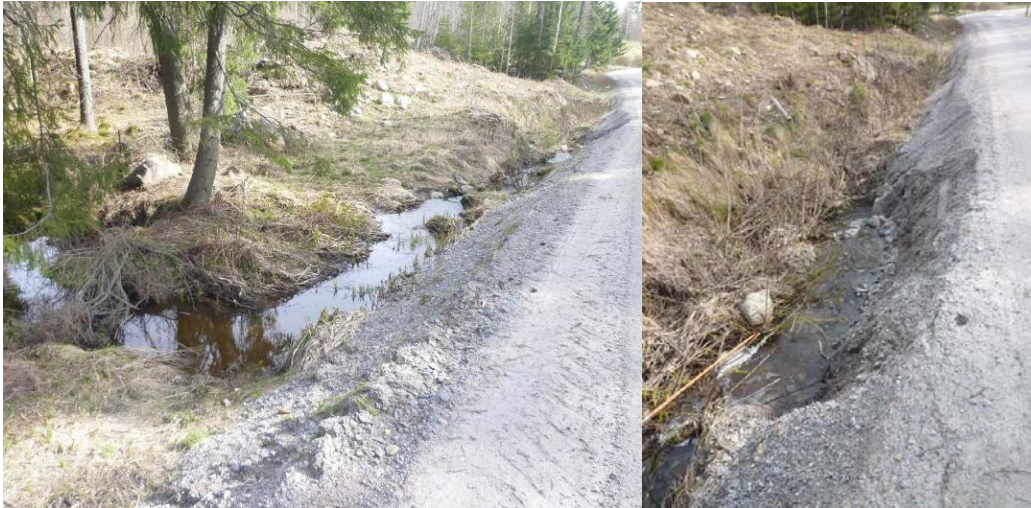
Kuva 7.4.23. Vasemman puoleisen tiepenkereen sortumiskohdassa pl 4836 tien ali johtavalla rummulle virtaava vesi ei kulje enää ojan pohjalla. (kuva M. Sjöberg 4.5.2012)

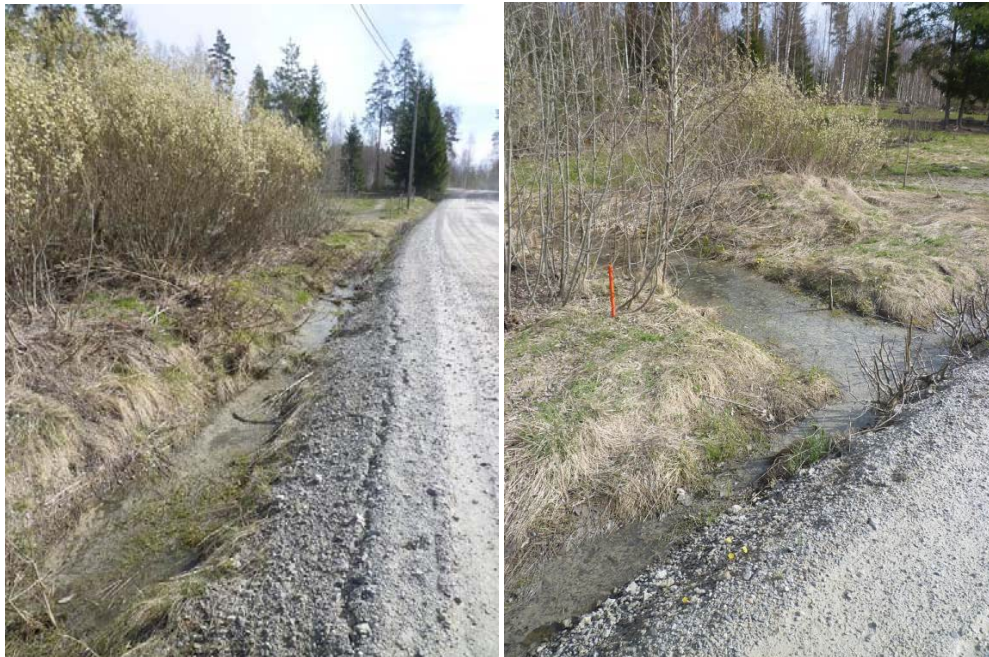
Kuva 7.4.24. Vasemman puoleisen tiepenkereen pituushalkeama pl 4918 ja ojassa on seisovaa vettä. (kuva M. Sjöberg 4.5.2012)

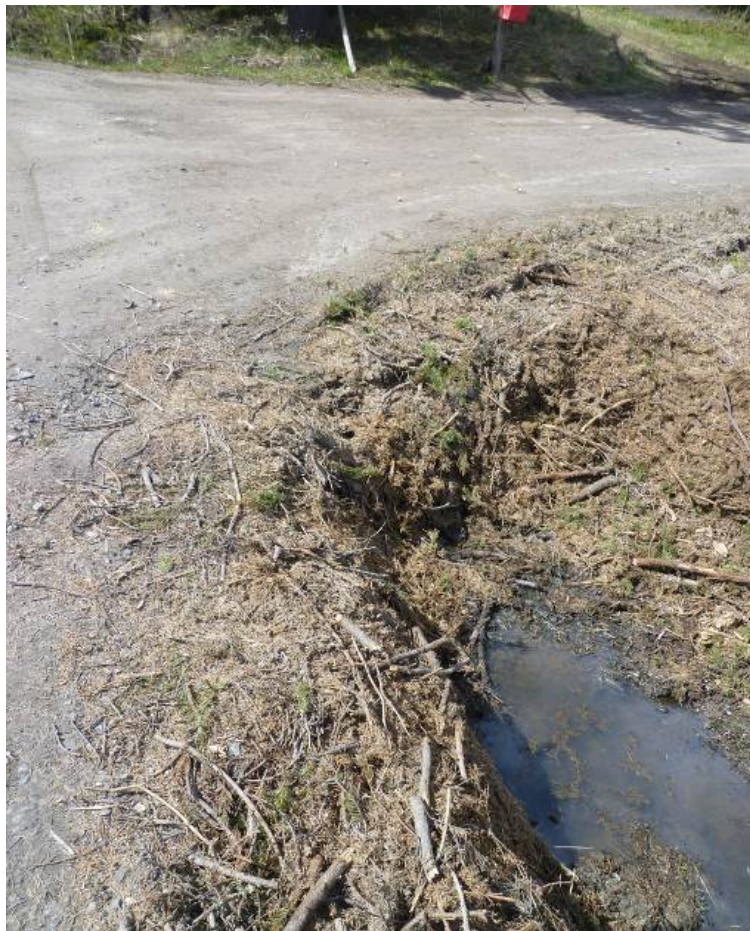
Kuva 7.4.29. Mt2991 to1 liittymän 491 kohdalla vasemman puoleisessa ojassa oli vettä ja puiden karsinnan jätteitä 4.5.2015. (kuva M. Sjöberg)

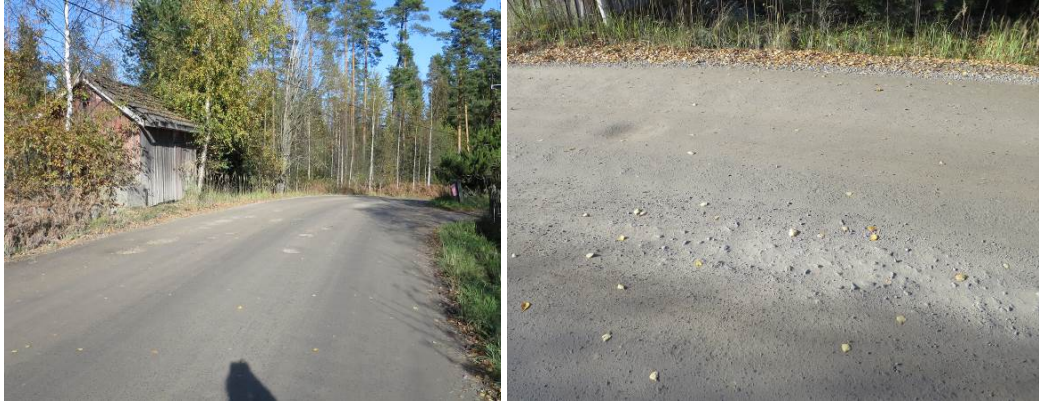
Kuva 7.4.31. Mt 2991 to 1 pl 4585–4590 vasemmalla kaistalla oli 7.10.2015 isoja kuoppia ja tiessä alkaa ajourat, joissa kulutuskerrosta oli lähes kulunut pois. Vasemmanpuoleinen kuva oli otettu ajosuuntaan 1. (kuva M. Sjöberg)

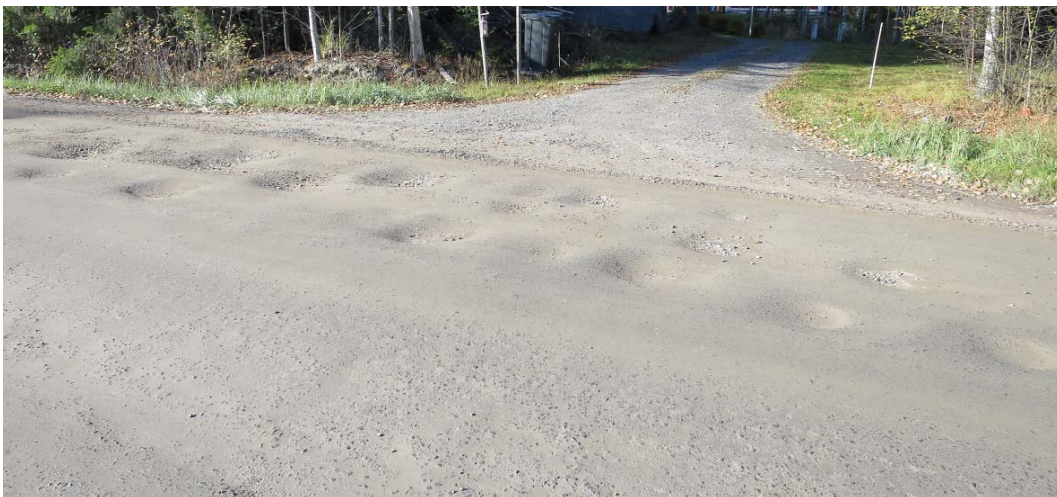
Kuva 7.4.32. Mt 2991 to 1 pl 4730–4745 erityisesti vasemmalla kaistalla oli suuria kuoppia. Liittymän 473 kohdalla ei ole rumpua. Kuva otettu 7.10.2015 (kuva M. Sjöberg)

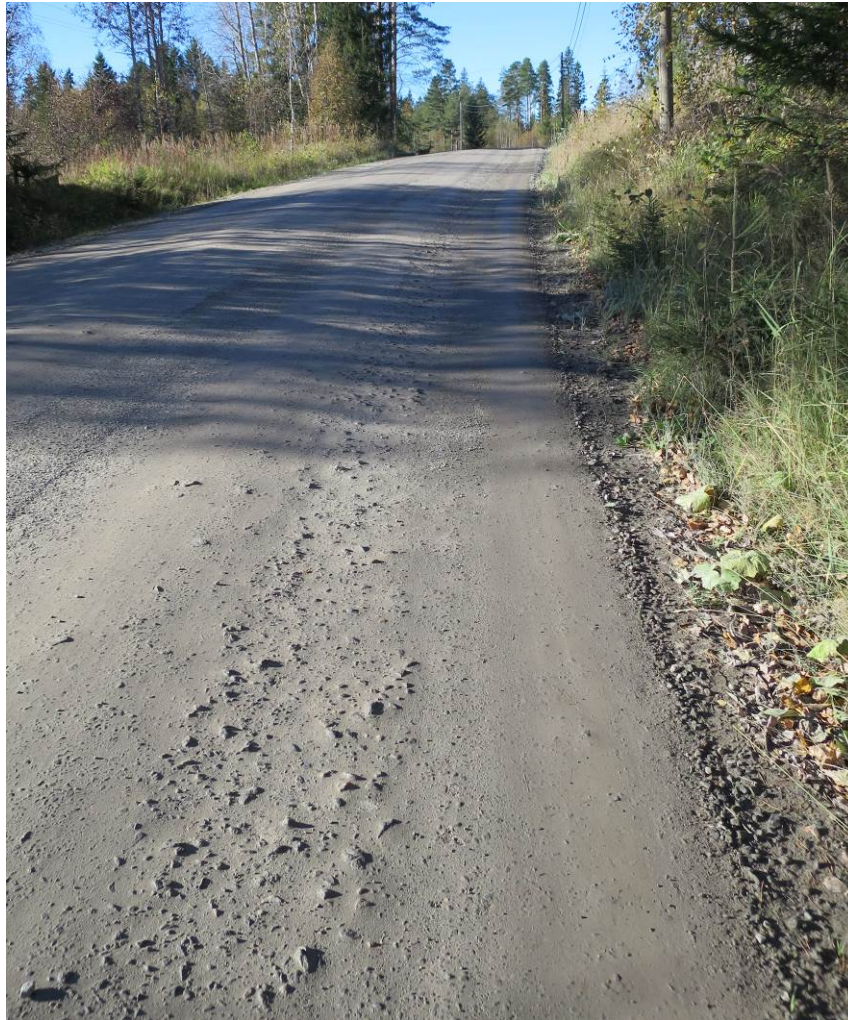
Kuva 7.4.33. 2.7.2015 mt 2991 to 1 pl 5030–5130 vasemmalla kaistalla oli ajourat, joissa kulutuskerrosta oli vähän tai ei lainkaan. Kuva otettu noin pl 5100 ajosuuntaan (kuva M. Sjöberg)
